# Restauração do Pentágono Americano

MATHEUS ROCHA DA SILVA – DIRETOR TÉCNICO

CORR SOLUTIONS BRASIL

JESSICA JACKSON MEYER – VICE-PRESIDENTE MCI/ASIA

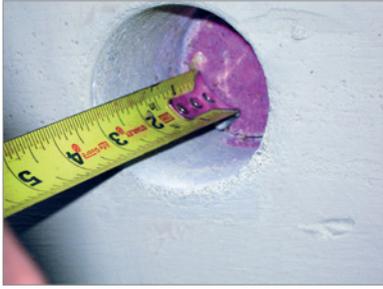
▶ **Figura 2**  
Aspersão de fenolftaleína para avaliação da profundidade de carbonatação

Combinando a alta permeabilidade, o baixo cobrimento e quase 60 anos de processo de carbonatação que, conforme mostrado na Figura 2, tinha contaminado o concreto a profundidades de 3 a 4 polegadas (76 a 102 mm), se desenvolveu um ambiente muito favorável à corrosão de armaduras. Para se ter uma ideia, havia uma área de mais de 23.000 m<sup>2</sup> de concreto com deslocamentos e armaduras expostas, como a da Figura 3.

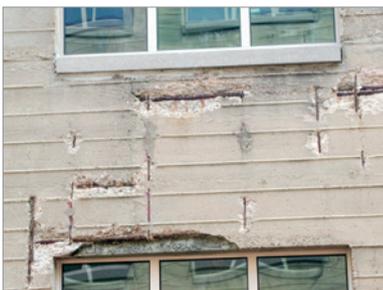
A presença da água se deu por conta da elevada permeabilidade, causada pela alta porosidade do concreto, agravado pelo sistema de formas utilizado na construção, de tábuas de madeira serradas de forma grosseira que gerou uma superfície externa na qual a umidade era facilmente absorvida toda vez que chovia. Testes realizados antes do início do programa de renovação confirmaram que o concreto existente tem resistência à compressão de aproximadamente 25 MPa.

Devido à velocidade da construção, o cobrimento das armaduras foi impróprio, pois não foi coordenado com o sistema de formas, que eram cortadas de

forma irregular. Testes destrutivos mostraram que a camada mais externa das armaduras chegava a ter uma espessura de cobrimento menor que 13 mm.

▶ **Figura 3**  
Armaduras expostas e deslocamentos

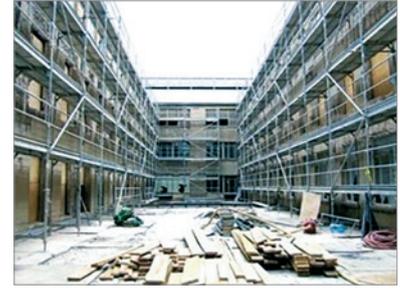
▶ **Figura 4**  
Sistema de andaimes

paredes de concreto teve abrangência em mais de 93.000 m<sup>2</sup> de superfície, que tinha mais de 23.000 m<sup>2</sup> de áreas com deslocamentos por conta da corrosão de armaduras. Para contornar as restrições de trabalho e dificuldades de acesso, os trabalhos barulhentos foram feitos à noite, enquanto a colocação de formas e as concretagens eram feitas de dia, ganhando em agilidade e permitindo a utilização dos mesmos andaimes, apresentados na Figura 4, para as duas equipes.

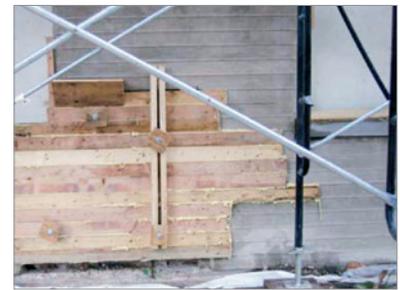
▶ **Figura 5**  
Sistema de formas de tábuas utilizado para que a superfície fosse similar à original

Para atender às especificações da restauração, dentre elas a de que a superfície deveria manter o aspecto original e de que não fossem percebidos os reparos a uma distância de 9 metros, o empreiteiro utilizou o mesmo sistema de formas serradas grosseiramente

utilizado na construção original do Pentágono, sistema demonstrado na Figura 5. Ainda, o fornecedor de material desenvolveu junto ao empreiteiro dois traços de concreto para os reparos localizados que teriam a mesma aparência e resistência do material existente, um para grandes áreas, onde o concreto seria bombeado, e outro para pequenas áreas, que seriam concretadas manualmente.

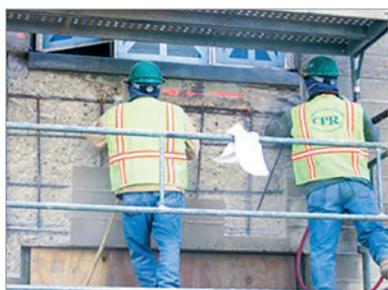
▶ **Figura 6**  
Escarificação do  
concreto contaminado

Os reparos localizados consistiram em escarificar o concreto até uma profundidade que liberasse completamente toda a superfície das armaduras para limpeza nas áreas onde o concreto estava com deslocamentos, fissuras ou não apresentava mais uma boa aderência, exemplificados pela Figura 6. Feito isso, as armaduras foram limpas por meio de jateamento de areia, as que tiveram perda de seção foram substituídas e as que tinham cobertura inferior ao da especificação da restauração tiveram o concreto à sua volta demolido, de forma que permitisse recuar as armaduras para atender à nova determinação de cobertura mínimo de 38 mm.

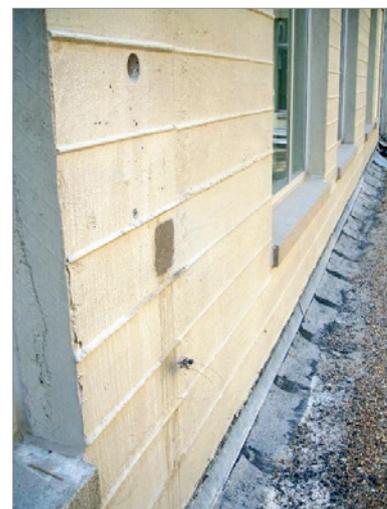
▶ **Figura 7**  
Ligação com armadura e janela  
de inspeção sem revestimento

Para verificar o desempenho dos procedimentos com relação à corrosão, algumas janelas de inspeção foram planejadas, compostas de pequenas superfícies deixadas propositalmente sem revestimento juntamente a uma fiação previamente colocada junto às armaduras, conforme a Figura 7. Com um equipamento que mede a taxa de corrosão, pode-se avaliar, em 6 diferentes pontos estratégicos, a redução velocidade de corrosão causada pelos reparos. Este procedimento é demonstrado pela Figura 8.

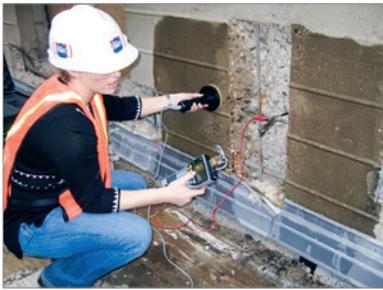
► **Figura 8**  
Medição das taxas de corrosão anteriores aos reparos

O intuito dessas medições era provar que de fato as armaduras novamente tinham atingido um estado de passivação e que, portanto, levariam mais do que os 20 anos de garantia estabelecidos para que houvesse qualquer tipo de dano. A Tabela 1, retirada do manual do equipamento utilizado, mostra as faixas de taxa de corrosão com suas respectivas expectativas de vida útil. Já a Tabela 2 exhibe os resultados das medições espaçadas de 3 meses, antes e depois do tratamento.

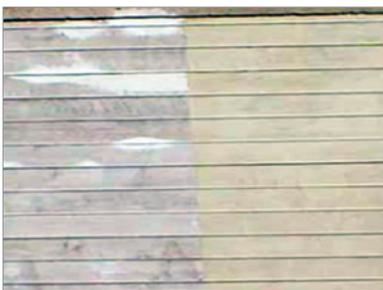
► **Figura 9**  
Antes e depois da aplicação do sistema de revestimentos

No quesito estético, o requisito era de que os reparos não fossem visíveis a uma distância de 9 metros. Para isso, foi importante a utilização do revestimento à base de silicato de potássio, que deu uniformidade ao acabamento, demonstrado pela

Para atender ao requisito mínimo de 50 anos de durabilidade, uma solução mais durável e que resistisse aos raios ultravioletas seria necessária, por isso um revestimento composto por silicato de potássio foi escolhido para ser aplicado por cima do hidrofugante à base de silano, por ter altíssima durabilidade e por também ser resistente à água. Juntando o silicato de potássio e o silano, a água não penetra no concreto e, ainda, com os pigmentos

adicionados ao silicato de potássio, pode-se alcançar uma cor uniforme e que correspondia a especificação do programa de renovação.

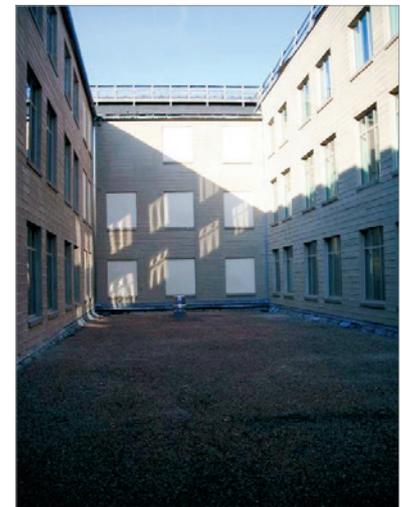
Figura 9. Uma outra visão pode ser percebida na Figura 10, que mostra a distância de 9 metros entre janelas.

► **Figura 10**  
Paredes de concreto após a restauração

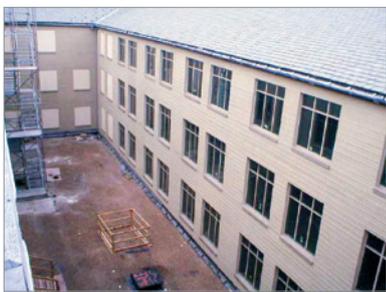
► **Figura 11**  
Resultado final do trabalho nas paredes externas

de corrosão ultrapassou a faixa de passivação. Já em relação ao quesito estético, as paredes do edifício Pentágono foram renovadas, preservando suas características originais, o que pode ser visualizado na Figura 11. Este resultado foi bastante satisfatório visto que se trata de um edifício histórico.
