REFORMA Y PROTECCIÓN DE PLATAFORMA PARA SALTOS SINCRONIZADOS MEDIANTE SISTEMA MCI. (Sept.-Nov. 2001)

CENTRO DE NATACIÓN M-86

Introducción.

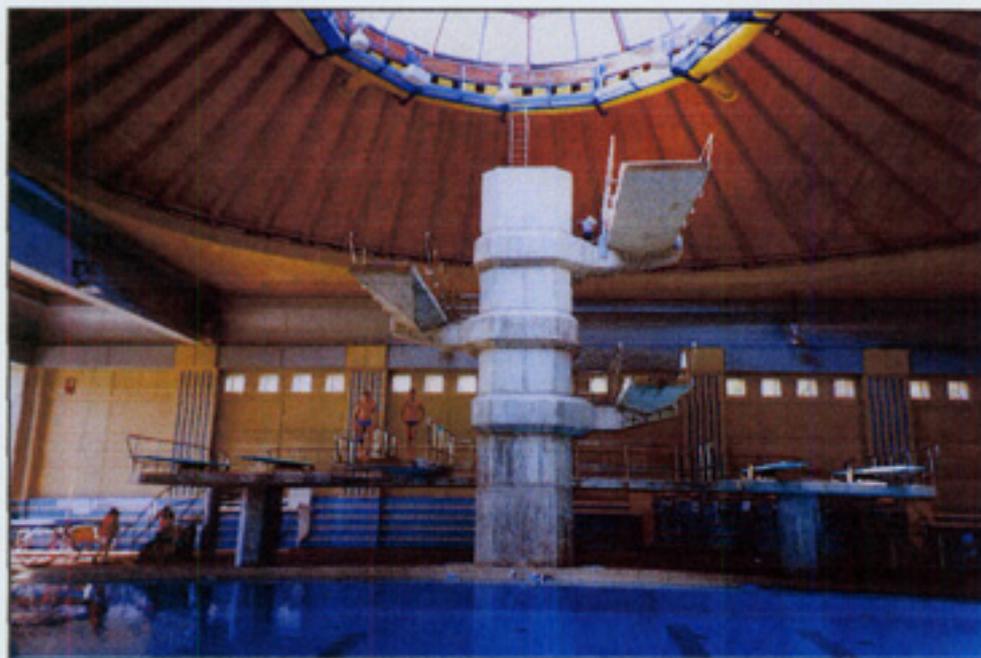
El presente documento contempla la actuación llevada a cabo en el proceso de protección y reforma de la plataforma para saltos sincronizados perteneciente al Centro de Natación M-86 de la Comunidad de Madrid. Esta estructura se haya constituida por un cuerpo principal en hormigón armado desde el cual se extienden a ambos lados las distintas plataformas de salto a diferentes alturas realizadas, igualmente, de hormigón.

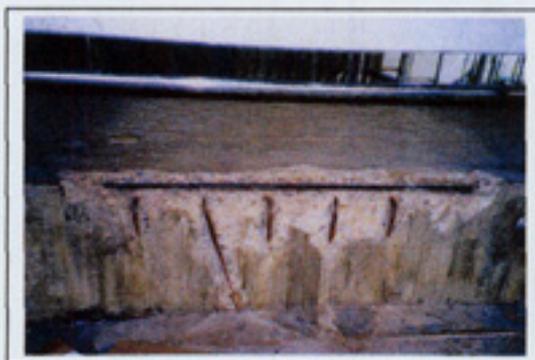
Existían en su momento varias zonas dañadas especialmente escaleras y plataformas de salto en las que el daño era más visible con desprendimiento de hormigón, pérdida de espesor en armadura, etc. sin duda debido a la cercanía al foco corrosivo así como a la falta de espesor sobre la armadura.

Detalle del daño en uno de los escalones.

Parte 1ª, reparación de las zonas dañadas:

1º.- Preparación de la base eliminando cualquier resto de producto de la corrosión, esto se realizó por método manual, eliminando las conchas de cemento y eliminando material de detrás del metal hasta que se podía introducir la mano.

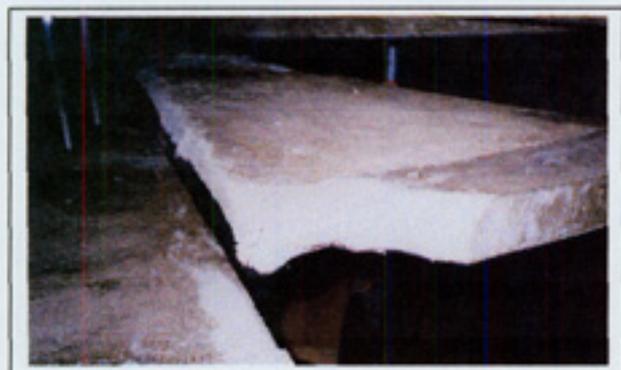
La segunda parte de la problemática era la nueva construcción de otra plataforma en el trampolín la cual debido a las especiales características de este tipo de estructuras de competición no podía mantener el recubrimiento de hormigón sobre la armadura mínimo.

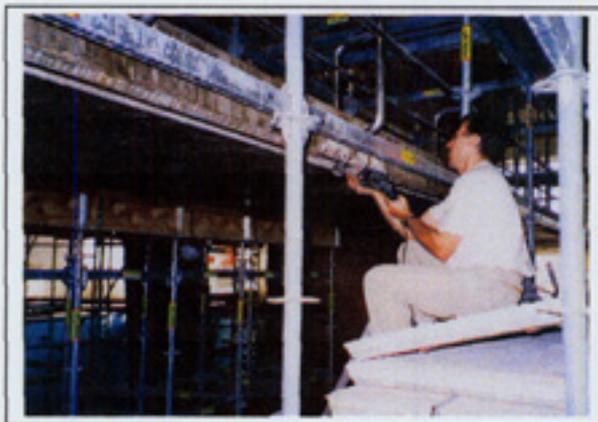
Preparación de la base.

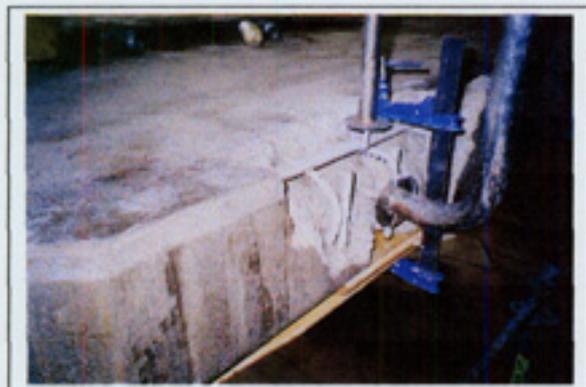
Lechada MCI-2023.

2º.- Aplicación del producto MCI-2023 sobre la armadura metálica en las zonas ya limpias, este producto es una lechada pasivante que se puede añadir con brocha con un espesor entre 1 y 2 mm lo más rápidamente posible desde el paso de limpieza de óxido anterior.

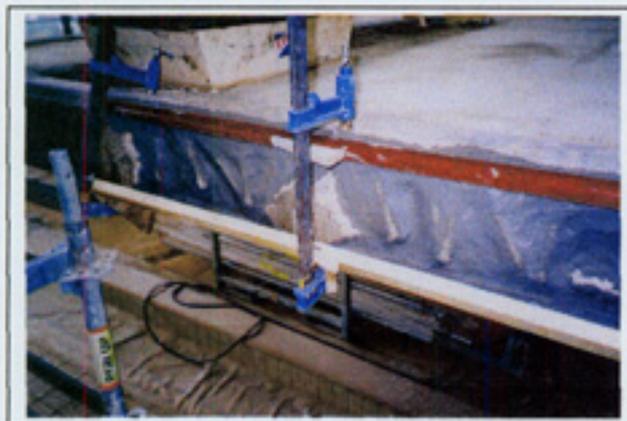
Puente de fijación con el mortero MCI-2039.

3º.- Aplicación del mortero inhibidor MCI-2039 de relleno, realizando previamente un puente de fijación entre el hormigón antiguo y los nuevos morteros, diluyendo con una pequeña cantidad más de resina líquida el polvo.

El producto se aplicó directamente mediante herramientas de enlucido normales. Cada capa se añadió sobre la anterior cuando esta presentaba una consistencia adecuada, se esperó entre 12 y 24 horas.

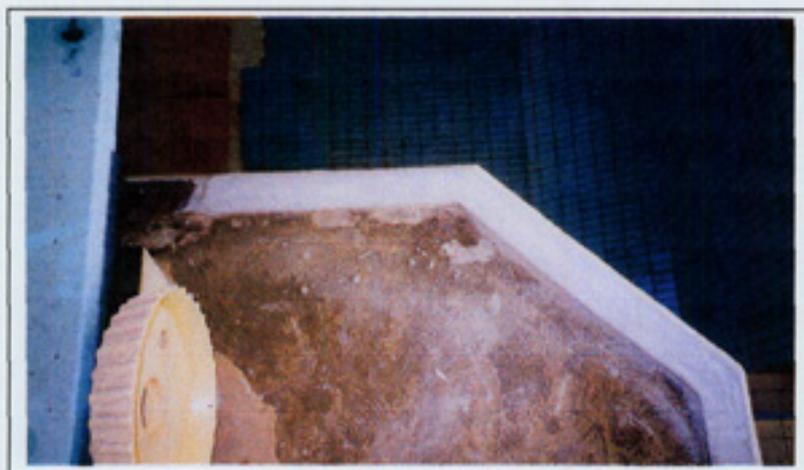
Aspecto final de la reparación con MCI-2038.

4º.- Aplicación del mortero MCI-2038 para finalizado en las áreas dañadas en pequeños espesores.

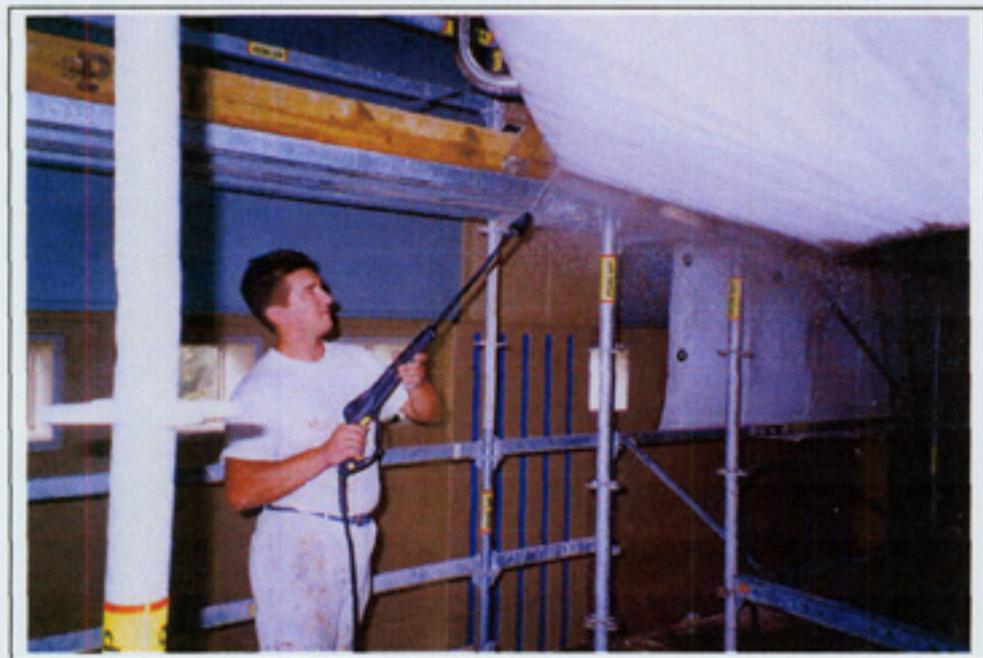
Momento de la aplicación del MCI-2020 en superficie.

En este caso se aplicó el inhibidor de corrosión migratorio MCI-2020 en dos capas mediante spray de baja presión sobre las superficies dañadas y las no dañadas ya que este se utiliza para prevención en estructuras ya construidas.

Para ello, previamente se llevó a cabo una limpieza con agua a presión de toda la superficie a tratar, para de esta forma eliminar la suciedad que pudiera tener y de esta forma no impedir el paso del MCI-2020 a través de la porosidad del hormigón, esperando a que la superficie estuviera seca antes de aplicar el inhibidor; una vez aplicada la primera capa se esperó durante un día antes de lavar para poder aplicar la segunda, el motivo del lavado es que se forman microcristales en los poros como consecuencia de la evaporación.

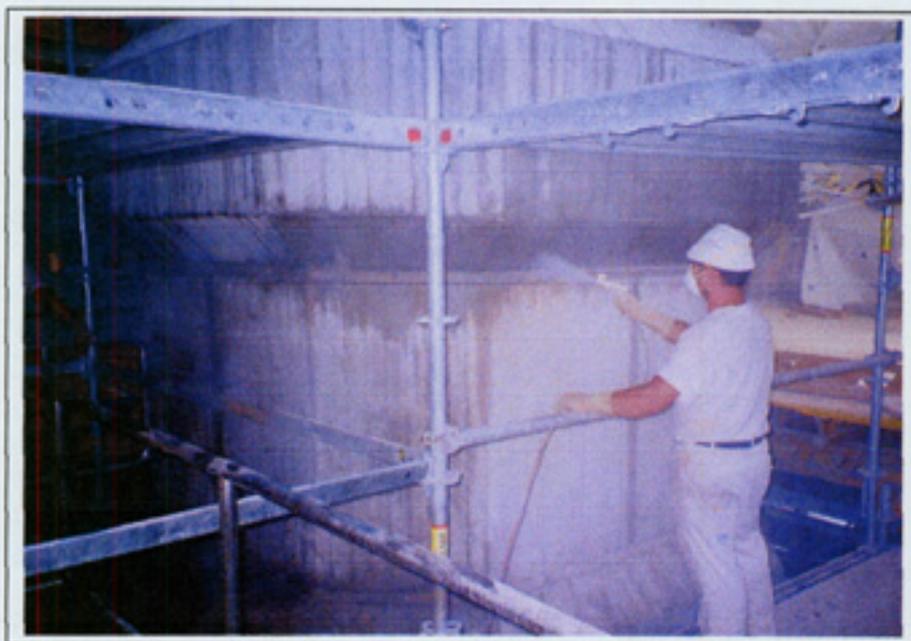
Momento de la aplicación del MCI-2020 en superficie.

Se aplicó el recubrimiento Q-2100 (color hormigón RAL 7033), especial para hormigón en dos capas. Este proceso se llevó a cabo tras ultimar la protección de todo el trampolín mediante el uso del MCI-2020 como hemos visto y tras una limpieza previa de toda la superficie para eliminar los restos de cristales del inhibidor que se forman por la evaporación y que podrían ocasionar problemas de adherencia.
