Preveo i pripremio: Ivan Rogan, CorteCros d.o.o.

## Sprječavanje tragičnih događaja zbog urušavanja građevina

Postizanje održivosti korištenjem Cortec® tehnologije migrirajućih inhibitora korozije

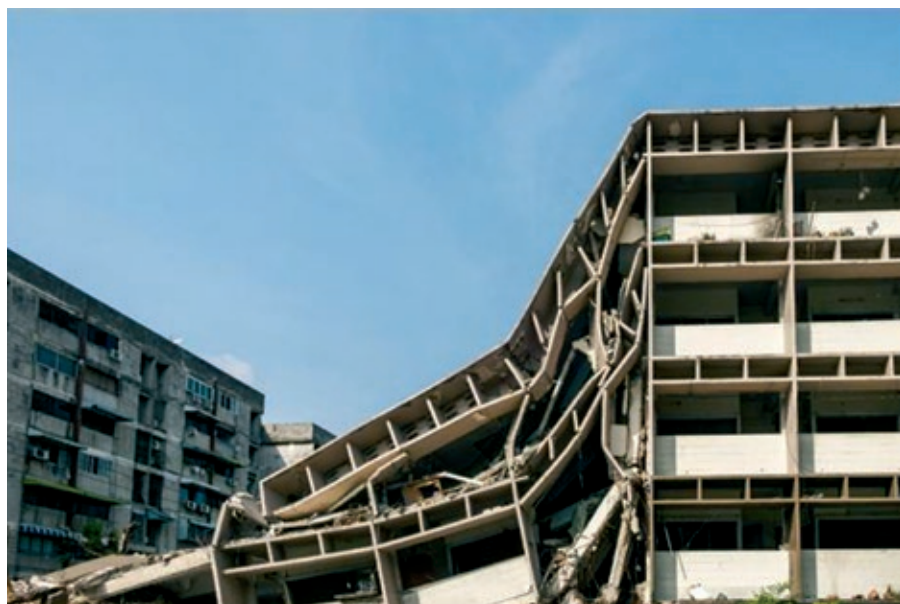
Konstrukcija od armiranog betona oštećena zbog utjecaja korozije

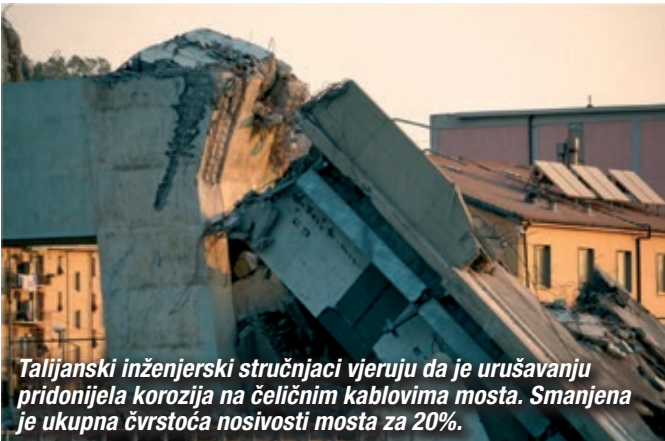
*Talijanski inženjerski stručnjaci vjeruju da je urušavanju pridonijela korozija na čeličnim kablovima mosta. Smanjena je ukupna čvrstoća nosivosti mosta za 20%.*

'Dugoročna izloženost vijadukata velikom prometu, smještenom u agresivnom okruženju pokazuje da u vrijeme planiranja očito nisu bili poznati i razmatrani mnogi koncepti održivosti mosta. Zbog vibracija u betonu dolazi do mikro pukotina kroz koje vlaga kapilarnim prodiranjem dovodi do oksidacije i korozije čelika, te na taj način struktura postupno gubi nosivost zbog korozije', ističe Lipošćak.

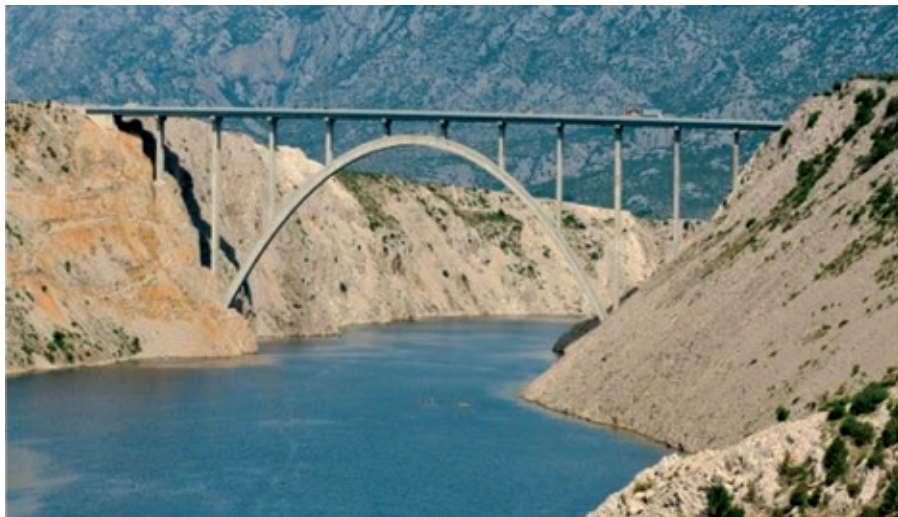
Mnogo je slučajeva upotrebe MCI® tehnologije u projektima lociranih u slanom i korozivnom okruženju širom svijeta. Uzmimo za primjer most Maslenica u Hrvatskoj, jedan od najvećih mostova tog tipa s lukom promjera od 200 metara. Zbog agresivnog okruženja i promjenjivih temperatura, stalne oscilacije vlažnosti i jakog vjetera koji sadrži sol iz morske vode, čelična armatura betona počela je korodirati, što je uzrokovalo ljuštenje i padanje betona.

Da bi se sanirala oštećenja AB konstrukcije mosta i spriječilo daljnje napredovanje korozije, sva oštećenja betonske površine bila su odstranjena ispiranjem vodom pod visokim tlakom (hidro demoliranje), očišćena od prljavštine i korozije. Zaštita armature od daljnje korozije izvršena je primjenom CorrVerter® MCI® Rust Primer koji je nanesen je na korodiranu površinu armature betona, a MCI®-2020 primijenjen je prskanjem na cijelu betonsku strukturu kako bi se spriječila eventualna korozija čija pojava nije bila vidljiva na površini betona.
