PREVENTING TRAGIC EVENTS OF COLLAPSING STRUCTURES BY UTILIZING MIGRATORY CORROSION INHIBITOR TECHNOLOGY

Prevenire il tragico crollo delle strutture utilizzando inibitori di corrosione migratori

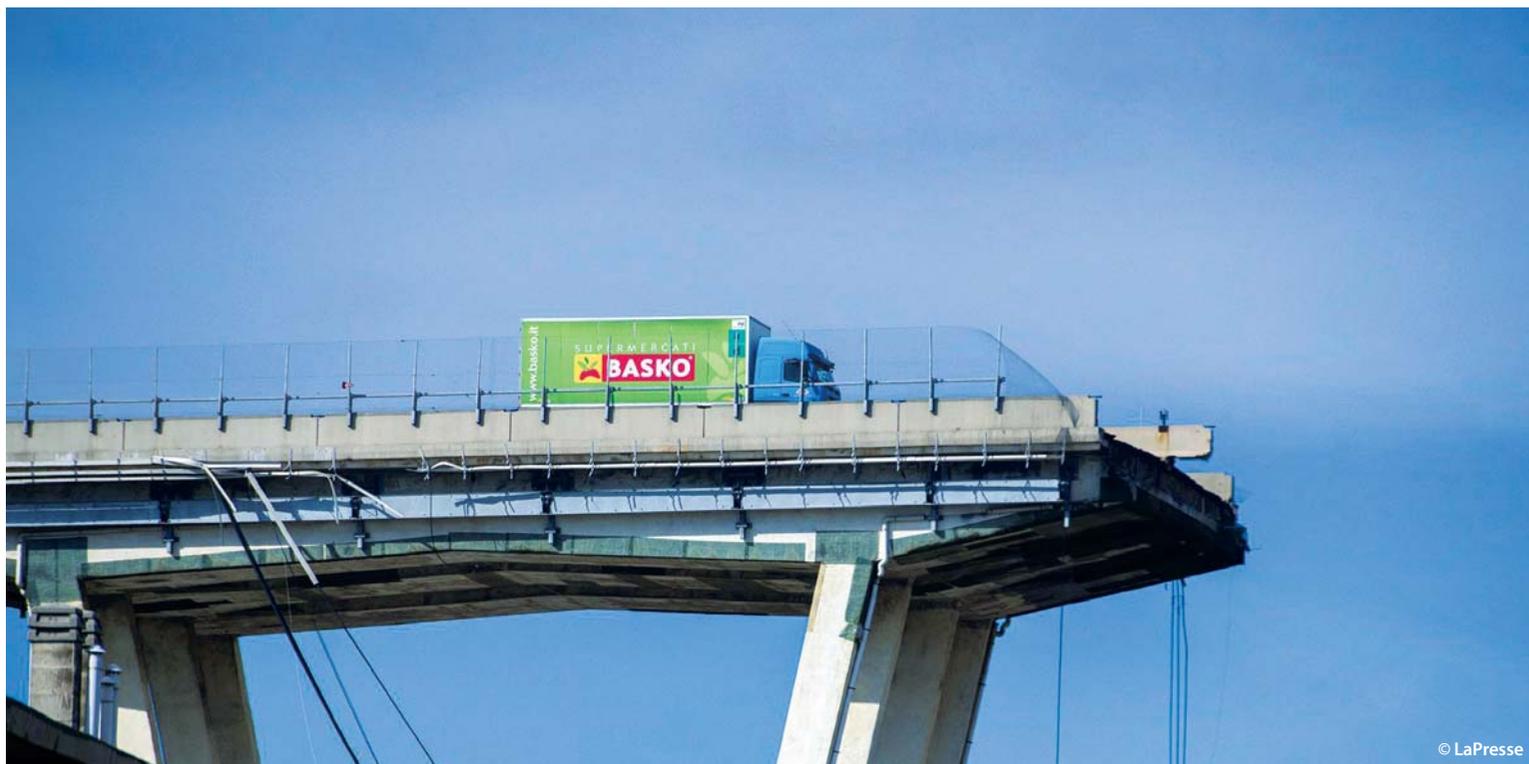
Opening photo: Corrosion is natural force that can be life threatening. Morandi bridge in Genoa, which was completed in 1967, collapsed on August 14, 2018.

Foto d'apertura: La corrosione è una forza naturale che può essere letale. il Ponte Morandi di Genova, che fu completato nel 1967, è crollato il 14 agosto 2018.

According to the engineering regulations, the durability and design of the structure lifetime is around 50 years. Its lifetime is extended by regular maintenance or otherwise it should be demolished and rebuilt. By using MCI® technology in severely corrosive environments, structures will have a stronger resistance to corrosion and therefore longer durability. Increased durability means fewer repairs, enhanced structural integrity and a longer service life, all leading to greater sustainability. Corrosion is natural force that can be life threatening. Essentially, corrosion is the deterioration of materials over time. It is huge problem for engineers who frequently use metal products in their structures, because it can be a safety hazard. Sadly, latest event of bridge collapsing in Italy demonstrated how neglecting this powerful force can have tragic consequences. Something went very wrong with the Morandi bridge in Genoa, which was completed in 1967.

Engineers brought out numerous concerns about its unusual concrete-encased common steel cables. Designer of the Genoa bridge warned four decades ago that it would require constant maintenance to remove rust, given the effects of corrosion from sea air and pollution on the concrete. Also, the problem of the fatigue corrosion of metal elements, which is particularly insidious in steels of high mechanical strength such as strands, is still a little-known subject. Morandi Bridge is the fourth bridge that has collapsed over the last few years and this sends us an urgent warning (**ref. Opening photo**). "As this reinforced and prestressed concrete bridge has been there for more than 35 years, it is very possible that corrosion of tendons or reinforcement is a contributory factor," said Ivana Liposcak, Cortec's MCI® technical support manager for Europe. "The long-term behavior of viaducts subjected to heavy traffic and situated in aggressive environment shows that at the time of planning obviously many concepts about the sustainability of the bridge were not known and considered. Due to the vibration in concrete, microcracks occur, through which the moisture leads to oxidation and corrosion of steel and in that way, structure gradually loses its capacity due to corrosion" noted Liposcak.

Gli ingegneri avevano sollevato molte preoccupazioni riguardo ai suoi insoliti cavi in acciaio comune rivestiti di cemento. Quarant'anni fa il progettista del ponte di Genova aveva avvertito che la struttura avrebbe necessitato di costante manutenzione per rimuovere la ruggine, visti gli effetti corrosivi sul cemento dell'aria di mare e dell'inquinamento. Inoltre, il problema dell'affaticamento da corrosione degli elementi in metallo, particolarmente insidiosi in parti in acciaio sottoposte ad elevata forza meccanica come gli stralli, è ancora oggi un argomento poco conosciuto. Il Ponte Morandi è il quarto ponte crollato negli ultimi anni ed è un chiaro segnale di allarme (**rif. foto d'apertura**).

"Poiché questo cemento armato precompresso è stato lì per più di 35 anni, è molto probabile che la corrosione delle barre di rinforzo sia stata un fattore decisivo", ha spiegato Ivana Liposcak, manager di supporto tecnico europeo della tecnologia MCI® di Cortec. "Il comportamento a lungo termine dei viadotti soggetti a traffico pesante e situati in ambienti aggressivi dimostra che ai tempi del progetto, ovviamente, molti concetti sulla sostenibilità del ponte non erano conosciuti e quindi considerati. A causa delle vibrazioni si sono verificate delle microfrazioni nel cemento, attraverso le quali l'umidità ha causato l'ossidazione e la corrosione dell'acciaio e in questo modo la struttura ha perso gradualmente la sua portata".

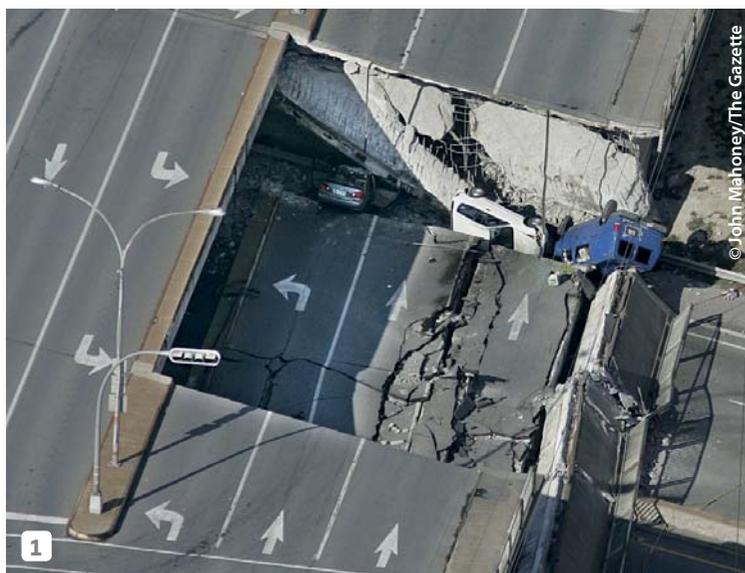
1

In 2007, Concorde overpass collapsed in Canada. The commission found one of the major causes was improper rebar support for the design, which caused a "plane of weakness" where cracks eventually occurred.

Nel 2007, il cavalcavia Concorde, in Canada, è crollato. La commissione d'inchiesta ha riscontrato che una delle cause principali del crollo è stata un supporto del tondo progettato erroneamente, che ha causato "un punto di debolezza" in cui si sono verificate delle incrinature.

steel reinforcing or tendons, it corrodes them. This enlarges the cracks, which can cause the concrete to fall apart (**Fig. 1**). "Other factors also compound the deterioration of bridges, such as a constant traffic" says Liposcak, "this is a problem for bridges designed 50 years ago, when traffic was lower, cars were smaller and lorries much lighter". Harsh weather conditions, such as heat, cold, floods and high winds buffeting all contribute to corrosion of bridges. This is why regular inspections and maintenance are essential.

ti, li corrode. Questo fa allargare le crepe, che possono fa cadere a pezzi il cemento (**fig. 1**). "Anche altri fattori comportano il deterioramento dei ponti, per esempio il traffico costante", spiega Liposcak, "ed è un problema per i ponti progettati 50 anni fa, quando il traffico era minore, le macchine più piccole e i camion più leggeri". Le condizioni meteo ostili, come caldo, freddo, alluvioni e venti forti contribuiscono tutti alla corrosione dei ponti. Questo è il motivo per cui sono necessarie ispezioni regolari e manutenzione.

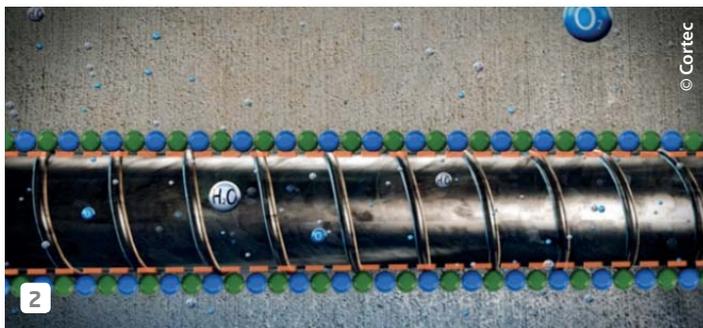
2

Migrating corrosion inhibitors form a protective layer on the surface of embedded steel reinforcement.

Gli inibitori di corrosione migratori formano uno speciale strato protettivo sulla superficie del rinforzo in acciaio incorporato.

During last two decades there have been huge advances in technology to extend the lifespan of structures and avoid possible tragedies to happen. One of the most efficient uses of migrating corrosion inhibitors (MCI®) are when applied directly during

construction phase as well as a part of the maintenance repair system in existing structures (**Fig. 2**).

Negli ultimi venti anni le tecnologie volte ad estendere il ciclo di vita delle strutture e a evitare che accadano possibili tragedie hanno fatto enormi progressi. Uno degli utilizzi più efficienti degli inibitori di corrosione migratori (MCI®) è la loro applicazione in fase di costruzione oppure come parte del sistema di manutenzione di strutture già esistenti (**fig. 2**).

MCI's are based on amine technology. They are classified as mixed inhibitors, meaning they affect both anodic and cathodic portions of a corrosion cell. MCI® is applied in many forms including as a concrete admixture or a topical treatment. It moves as a liquid through the concrete matrix via capillary action and migrates in a vapor phase throughout the concrete pore structure. When MCI® comes in contact with embedded metals, it has an ionic attraction to it and forms a protective molecular layer. This film prevents corrosive elements from further reacting with the reinforcement and also reduces existing corrosion rates, greatly extending concrete service life.

Gli MCI si basano sulla tecnologia amminica. Sono classificati come inibitori misti, ciò possono colpire sia le porzioni anodiche che quelle catodiche di una cella di corrosione. Gli MCI® si possono applicare in vari modi, inclusa la commistione col cemento oppure il trattamento topico. L'inibitore si muove come un liquido attraverso la matrice del calcestruzzo con azione capillare e migra in fase vapore attraverso la struttura porosa di cemento. Quando l'MCI® entra in contatto con il metallo del rinforzo ha un'attrazione ionica con questo e forma uno strato molecolare protettivo. Il film previene l'ulteriore reazione degli elementi corrosivi con il rinforzo e riduce anche il tasso di corrosione esistente, estendendo notevolmente la vita utile del calcestruzzo.

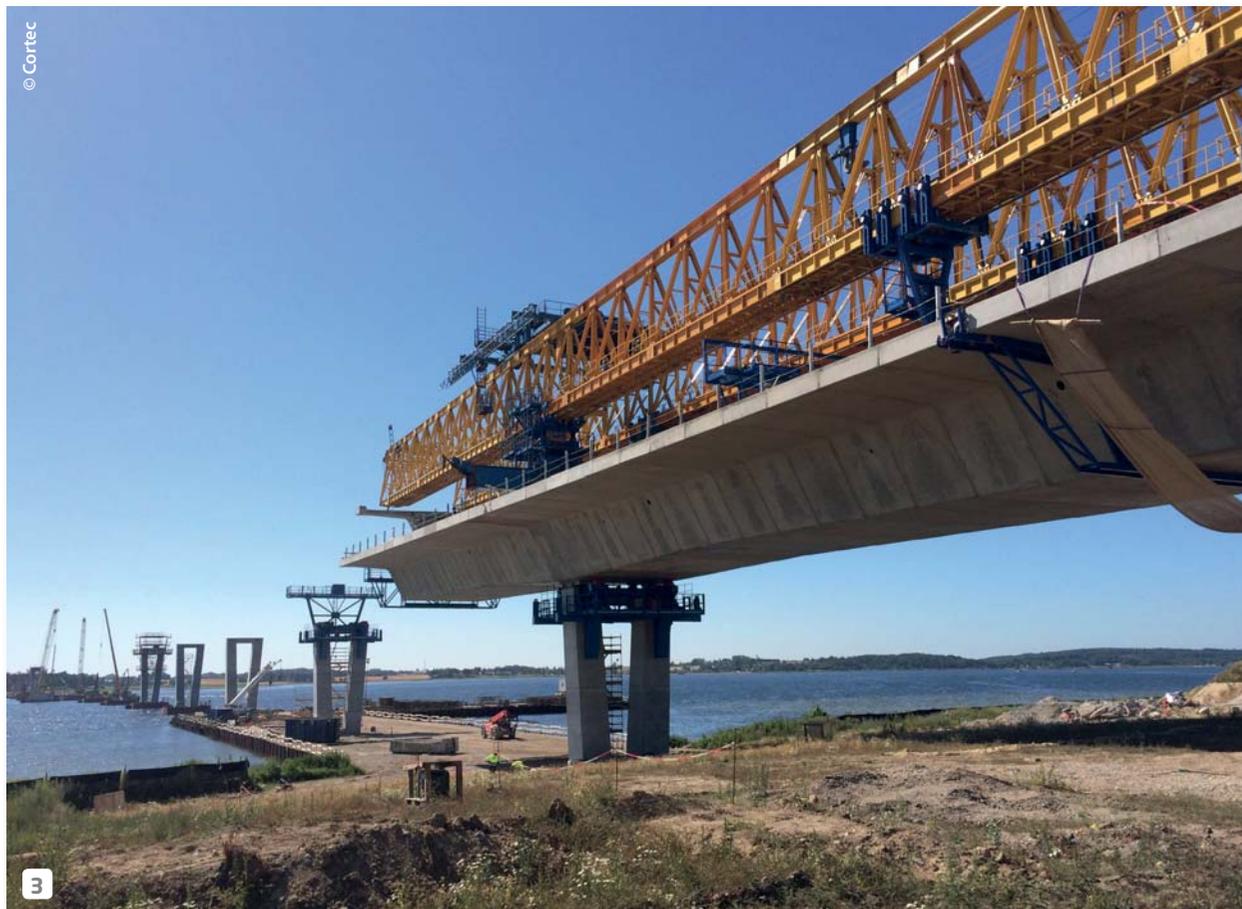
3

In the construction of the new Frederikssund bridge in Denmark, migrating inhibitor technology is being employed.

Durante la costruzione del nuovo ponte Frederikssund, in Danimarca, è stata impiegata la tecnologia di inibitori di corrosione.

There are many current cases of using migrating inhibitor technology in projects around the world such as erecting the new Frederikssund bridge in Denmark (**Fig. 3**). The aim is to replace the old bridge built in 1935 by providing an alternative to the only currently active bridge over the fjord. The

Oggi molti progetti nel mondo utilizzano la tecnologia degli inibitori migratori. Uno di questi è la costruzione del ponte Frederikssund in Danimarca (**fig. 3**). Lo scopo è sostituire il vecchio ponte costruito nel 1935 fornendo un'alternativa a quello che al momento è l'unico ponte attivo sul fiordo. Il progetto include il design e la costruzione di un'autostrada a due carreggiate lunga 8

project includes design & construction of an 8-km-long dual-carriageway highway, comprehensive of a bridge over the Roskilde Fjord. MCI® 309 is used for corrosion protection of PT concrete segments.

km, comprensiva del ponte sul Fiordo Roskilde. MCI® è utilizzato per la protezione dei segmenti in cemento post-teso.
