Postizanje održivosti

Sprečavanje tragičnih događaja rušenja armiranobetonskih struktura korištenjem tehnologije migrirajućih inhibitora korozije (MCI®)

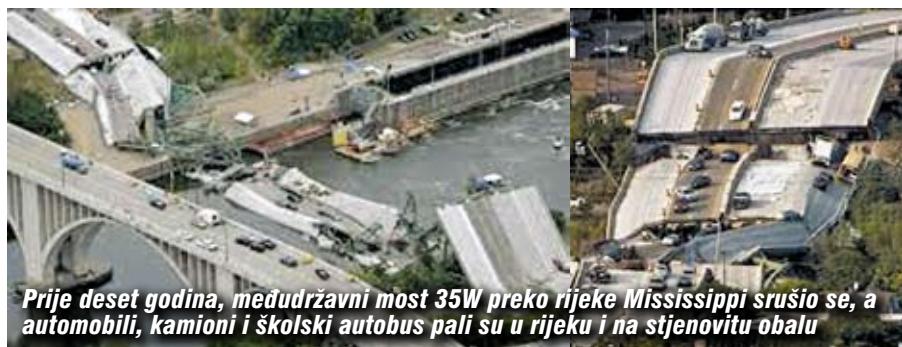
Prije deset godina, međudržavni most 35W preko rijeke Mississippi srušio se, a automobili, kamioni i školski autobus pali su u rijeku i na stjenovitu obalu

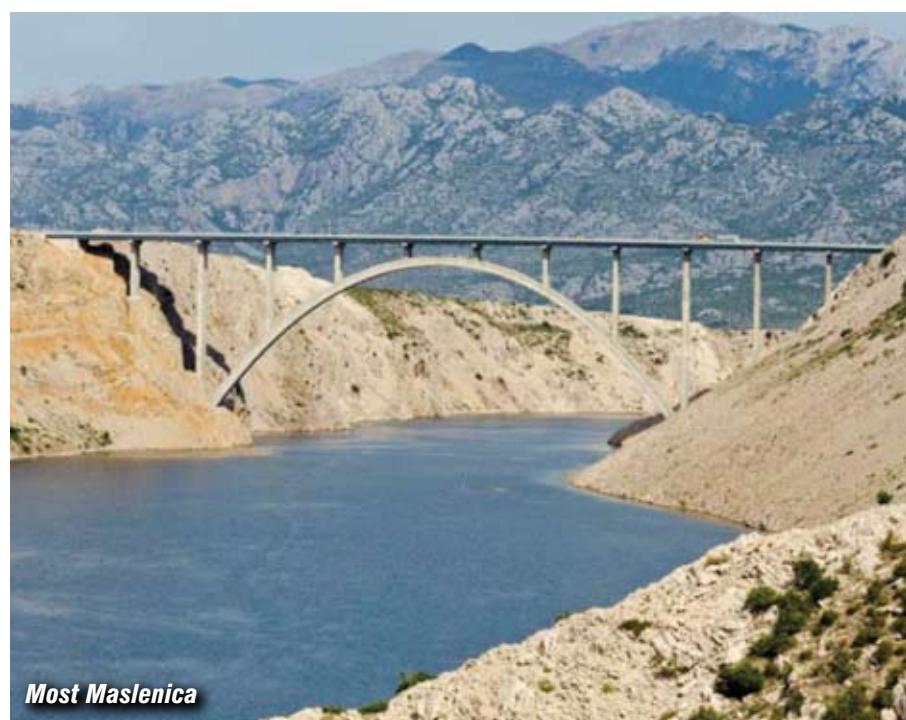
PRIMJENA MCI® NA MOSTU MASLENICA

Most Maslenica u Hrvatskoj jedan je od najvećih mostova tog tipa s lukom od 200 metara promjera. Zbog agresivnog okruženja, promjenjivih temperatura, stalne oscilacije vlažnosti i jakog vjetra koji sadrži sol iz morske vode, čelična armatura betona počela je korodirati, što je uzrokovalo ljuštenje i padaće betona. Da bi se sanirala oštećenja armiranobetonske strukture mosta i sprječilo daljnje napredovanje korozije, sve oštećene betonske površine bile su hidrodemolirane i očišćene od prljavštine i korozije na armaturi betona. CorrVerter® MCI® Rust Primer nanesen je na korodiranu površinu izložene armature betona, da pasivira metal od daljnje korozije, a MCI®-2020 je primijenjen prskanjem na cijelu betonsku strukturu kako bi se sprječila eventualna moguća korozija čija pojava nije bila vidljiva.

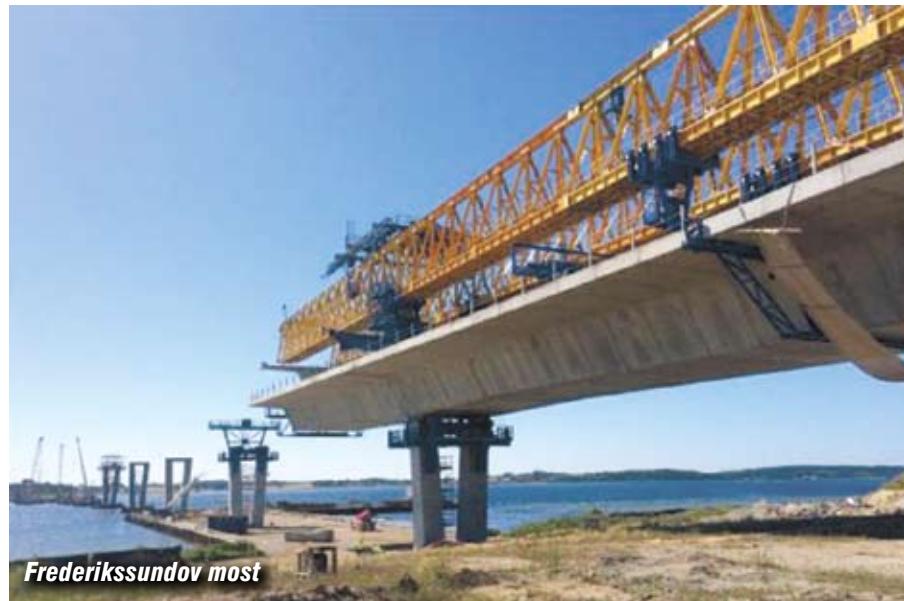
Frederikssundov most

Postoje mnogi aktualni slučajevi korištenja tehnologije migrirajućih inhibitora korozije (MCI®) u projektima diljem svijeta poput izgradnje novog Frederikssundovog mosta u Danskoj (slika 6). Cilj je zamijeniti stari most izgrađen 1935. godine, pružajući alternativu jedinom trenutno aktivnom mostu preko fjorda. Projekt uključuje projektiranje i izgradnju autoceste od 8 km kolnika, sveobuhvatno od mosta preko Roskilde fjorda. MCI®-309 koristi se za zaštitu od korozije PT betonskih segmenata.
