Sprječavanje tragičnih događaja urušavanjem građevina

Postizanje održivosti korištenjem Cortec® tehnologije migrirajućih inhibitora korozije

Preveo i pripremio: Ivan Rogan, CorteCros d.o.o. Nova Ves 57, Zagreb, Hrvatska

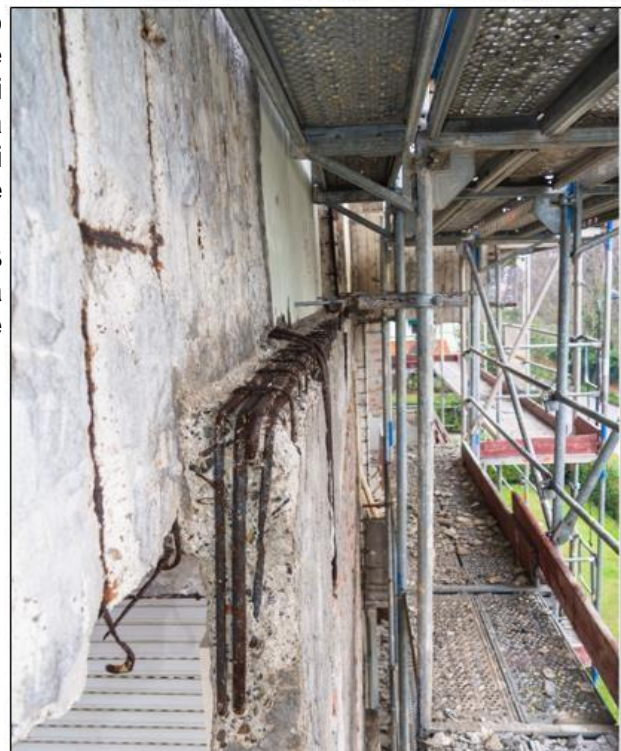
Konstrukcija od armiranog betona oštećena zbog utjecaja korozije

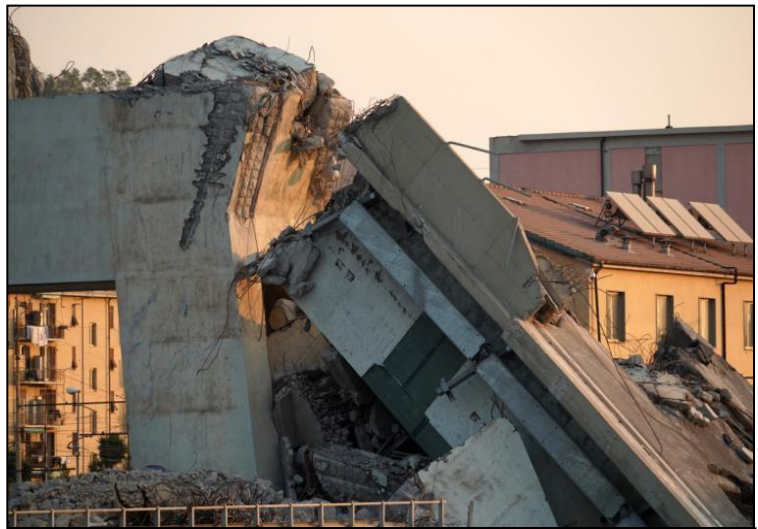
Talijanski inženjerski stručnjaci vjeruju da je urušavanju pridonijela korozija na čeličnim kablovima mosta. Smanjena je ukupna čvrstoća nosivosti mosta za 20%.

2018. godine most Morandi srušio se u Genovi u Italiji - još jedna tragična nesreća koja ukazuje na to kako zanemarivanje korozije može imati fatalne posljedice. Inženjeri su iznijeli brojne zabrinutosti zbog čeličnih kabela mosta obloženih betonom. Dizajner mosta u Genovi upozorio je prije četiri desetljeća da će mostu biti potrebno stalno održavanje kako bi se uklonila korozija, zbog utjecaja blizine mora i soli u zraku, odnosno utjecaja onečišćenja betona. Također, problem zamora materijala na metalnim elementima izazvan korozijom, posebno prisutna u čelicima visoke mehaničke čvrstoće, kao što su niti, još je uvijek malo poznat građevinskoj struci. "Budući da ovaj ojačani i pred napregnuti betonski most ima više od 35 godina, vrlo je moguće da je korozija u ovom slučaju vrlo važan faktor", izjavila je Ivana Lipošćak, Cortec® tehnolog za MCI® tehnologiju za Europu. "Dugoročna izloženost

vijadukata velikom prometu, smještenom u agresivnom okruženju pokazuje da u vrijeme planiranja očito nisu bili poznati i razmatrani mnogi koncepti održivosti mosta. Zbog vibracija u betonu dolazi do mikro pukotina kroz koje vlaga kapilarnim prodiranjem dovodi do oksidacije i korozije čelika, te na taj način struktura postupno gubi nosivost zbog korozije", ističe Lipošćak.

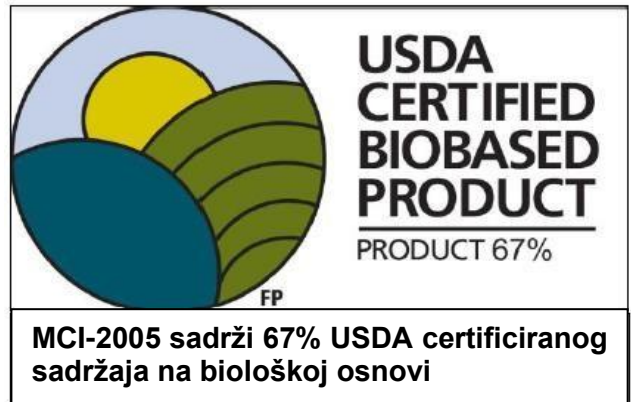
Migrirajući inhibitori korozije čine zaštitni sloj na površini ugrađene čelične armature.

Tijekom posljednja dva desetljeća postignut je ogroman napredak u tehnologiji kako bi se produžio životni vijek građevina i izbjegle moguće tragedije. Patentirana MCI® tehnologija dizajnirana je za zaštitu armature u betonu od korozije i široko se koristi širom svijeta. Primjena MCI® proizvoda posljednjih je godina zabilježila brzi rast zbog niza čimbenika kao što su dokazana učinkovitost i ekološke prednosti. Korištenjem MCI® tehnologije usporava se odnosno produžuje vrijeme početka djelovanja korozije, te se time životni ciklus AB konstrukcija značajno produžuje.

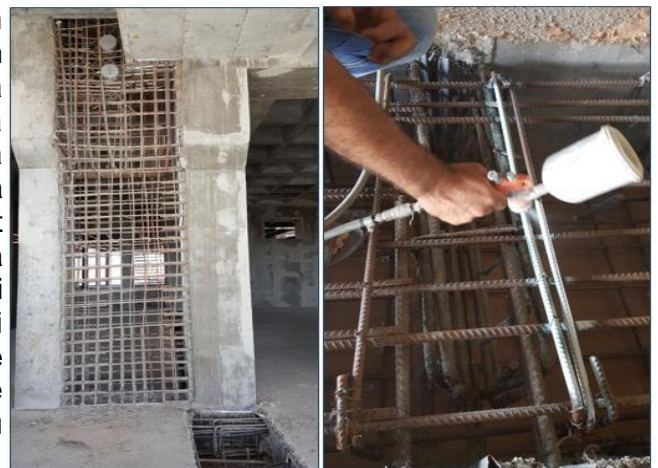
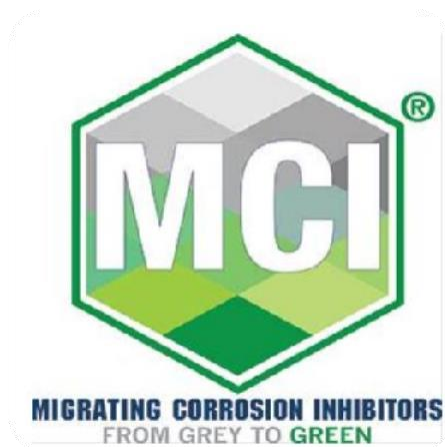
Još jedan projekt suočio se s kašnjenjem u gradnji nakon što je završena većina betonskih radova. Glavni problem bila je korozija na izloženim armaturnim pločama značajnog broja greda i dilatacijskih fuga kojima je bila potrebna zaštita od korozivnog okoliša tijekom kašnjenja izgradnje. Provedene su dvije faze zaštite: Korodirana armatura betona tretirana je s CorrVerter® MCI® Rust Primerom, a sa MCI® CorShield® je zaštićena sva neugrađena uskladištena armatura na otvorenom kako bi se osigurala potrebna zaštita od vanjske izloženosti tijekom kašnjenja gradnje. Taj pristup osigurao je ekonomično i učinkovito rješenje za očuvanje izložene armature i zadovoljenje zahtjeva svih strana uključenih u projekt.
