# Restauração do Pentágono Americano

MATHEUS ROCHA DA SILVA – DIRETOR TÉCNICO

CORR SOLUTIONS BRASIL

JESSICA JACKSON MEYER – VICE-PRESIDENTE MCI/ASIA

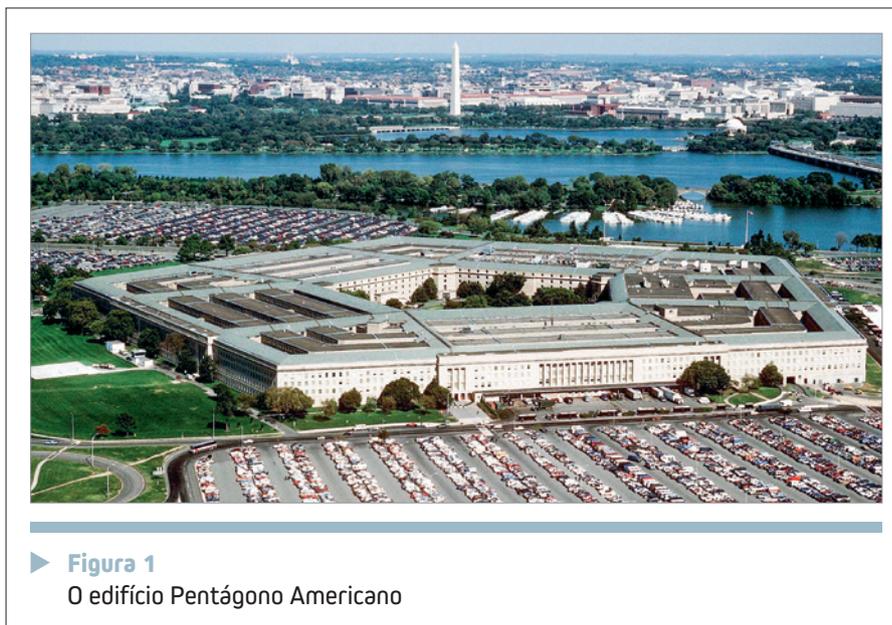
O edifício Pentágono Americano (Figura 1), sede do Departamento de Defesa dos Estados Unidos da América, é o maior edifício de escritórios do mundo, com mais de 600.000 m<sup>2</sup> de área construída. Sua construção foi finalizada no ano de 1943 e ocorreu de forma bastante acelerada, levou apenas 16 meses para ser concluída, contando com mais de 15.000 trabalhadores.
