PROTECCIÓN ANTICORROSIVA EN EL NUEVO ACC DE SEVILLA MEDIANTE APLICACIÓN DE VCI-388 Y VCI-386.

Introducción.

En el presente documento se contempla la protección anticorrosiva que ha sido llevada a cabo en la estructura metálica, Torre de antenas y equipamiento de la sala de climatización del nuevo Centro de Control de Tránsito Aéreo de Sevilla.

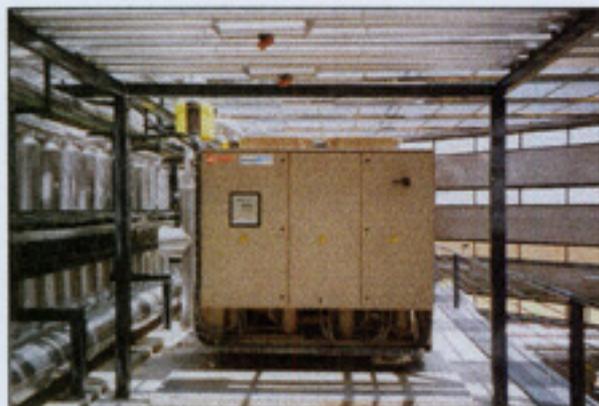
Detalle de uno de los equipos de climatización que se encuentran ubicados en el nivel superior de la sala de climatización, este equipo al igual que parte de los del nivel inferior se encuentran expuestos a los factores atmosféricos y condiciones climatológicas ya que la conformación estructural de la sala no se encuentra totalmente cerrada al exterior.

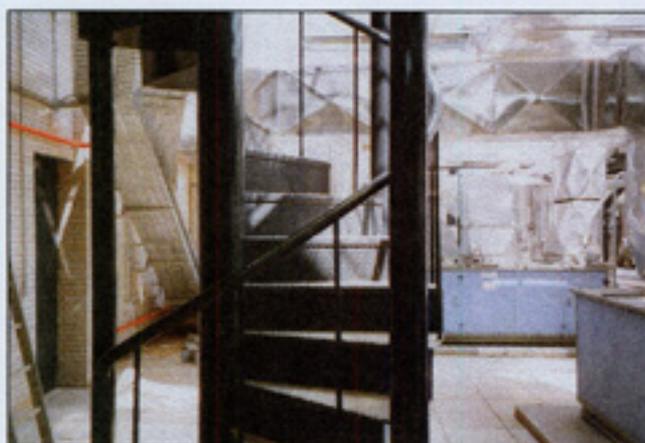
Detalle de la base que conforma la Torre de antenas y que tiene su acceso mediante una estructura metálica en forma de escalera de caracol.

El proceso de protección se ha hecho extensible a la estructura metálica que conforma la Torre de Antenas y que se encuentra ubicada en el nivel superior de la sala de climatización, esta estructura se haya constituida por una escalera de caracol que finaliza en una plataforma metálica en la que se hayan dispuestos los dispositivos de antenas; la totalidad de la estructura es metálica y su exposición ambiental es del 100%.

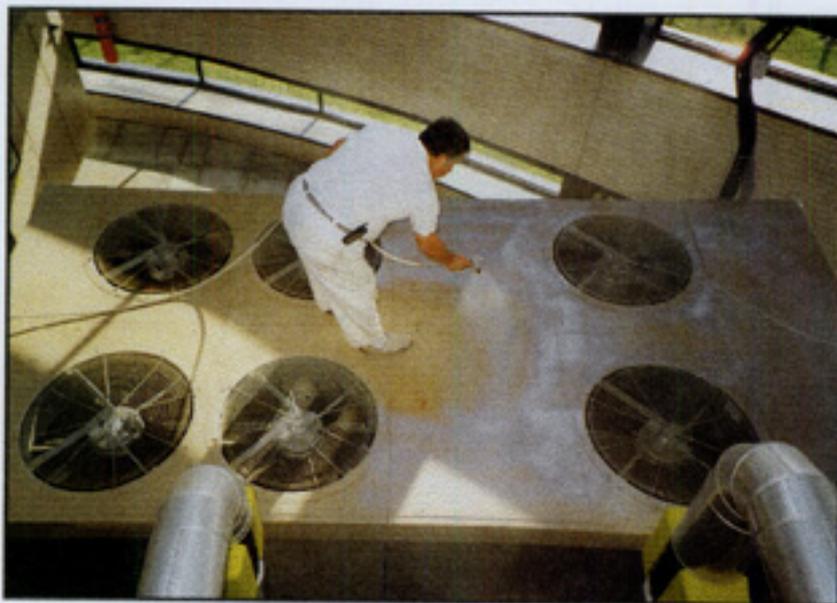
La aplicación del VCI- 386 sobre los equipos de climatización se realiza mediante equipo a presión y manteniendo un espesor de una 85 micras. El aspecto blanquecino que se observa en la fotografía se torna transparente tras el secado del recubrimiento, dejando un brillo sobre el equipamiento

Una primera actuación se ha llevado a cabo mediante aplicación de VCI 386 transparente sobre los equipos de climatización. La aplicación se ha realizado mediante equipo de presión y manteniendo un espesor de unas 85 micras de espesor como mínimo.

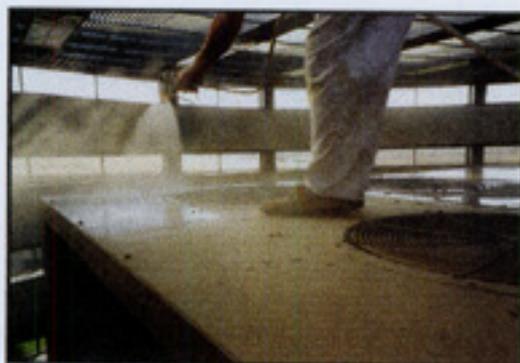
Detalle de aplicación del VCI-386 sobre un equipo de climatización.

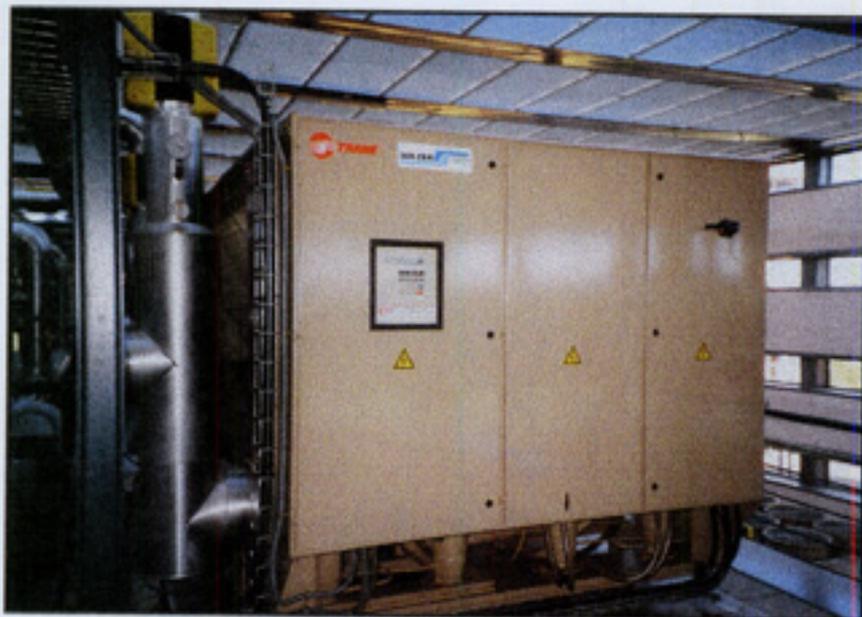
En la fotografía se muestra el acabado del recubrimiento VCI-386 sobre la carcasa exterior de un equipo, obsérvese el aspecto brillante que otorga el recubrimiento.

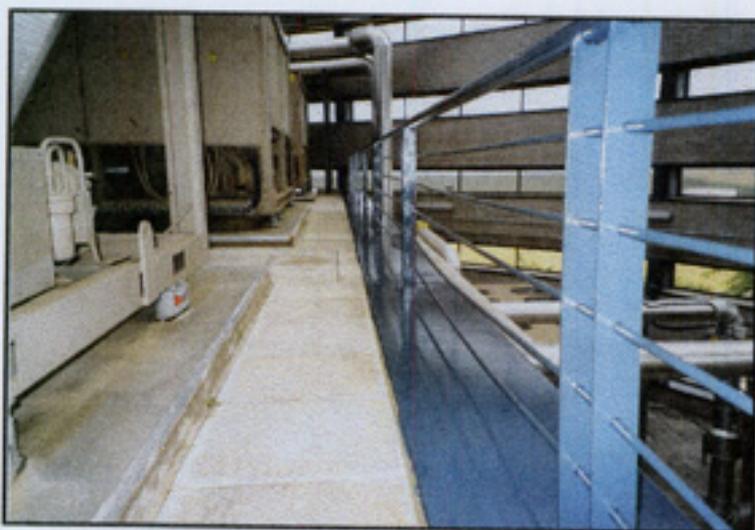
Aspecto final de la barandilla divisoria. La presencia de VCI-388 transparente y el acabado estético de color azul ofrece unas garantías de protección anticorrosiva y factor estético muy notables.

La protección de la estructura correspondiente a la barandilla se ha realizado mediante aplicación del VCI-386 y un recubrimiento de alta resistencia en color azul con el fin de realizar una restauración de las zonas deterioradas de la pintura base al mismo tiempo que acomete una mejora del carácter estético de la misma.

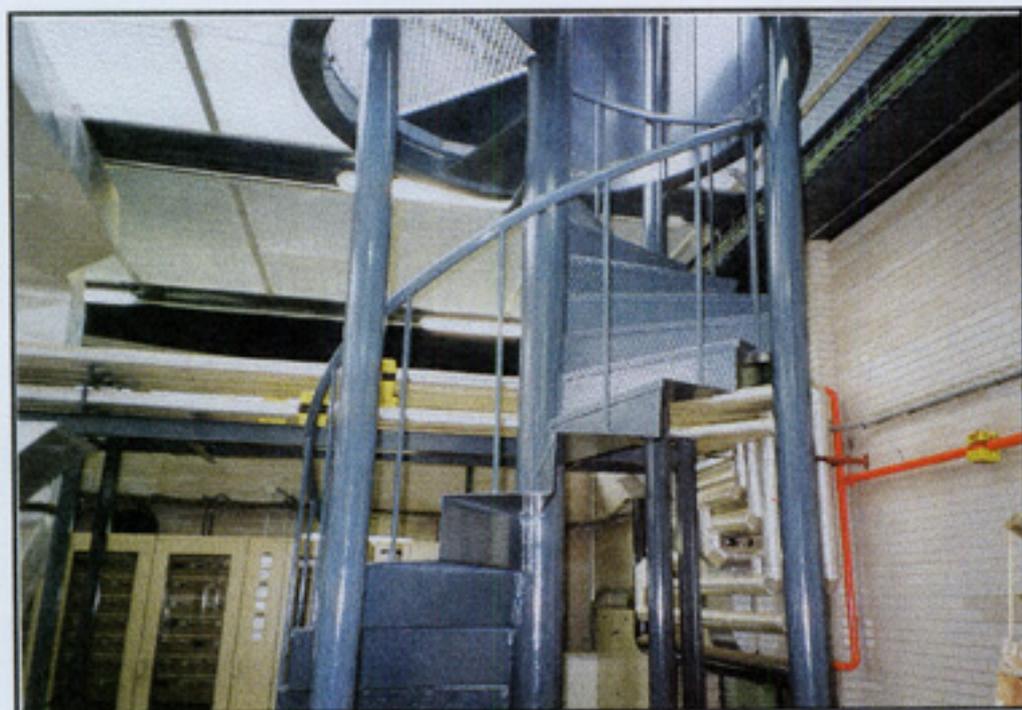
Aspecto final del tramo inicial de la Torre de Antenas tras la aplicación del recubrimiento VCI-386 transparente y el recubrimiento en color azul.

Una tercera línea de actuación es la llevada a cabo sobre la estructura metálica correspondiente a la Torre de Antenas, el mecanismo realizado se ha basado en la aplicación del recubrimiento VCI-386 y un recubrimiento específico para exteriores del mismo color que el inicial con el fin de establecer una restauración y mejora de toda la estructura metálica.
