# PROTECCIÓN ANTICORROSIVA DE ALETAS DE ALUMINIO EN CONDENSADORES CARRIER (UTC CLIMA) MEDIANTE APLICACIÓN DEL RECUBRIMIENTO ANTICORROSIVO VpCI-386.

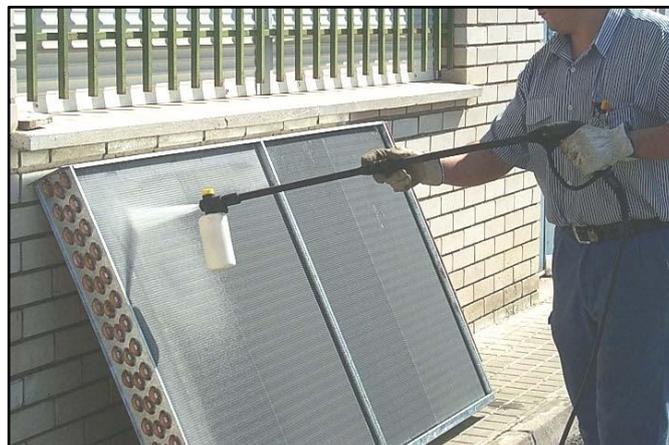
- 1.- Lavado a presión mediante solución acuosa con detergente VpCI-415.

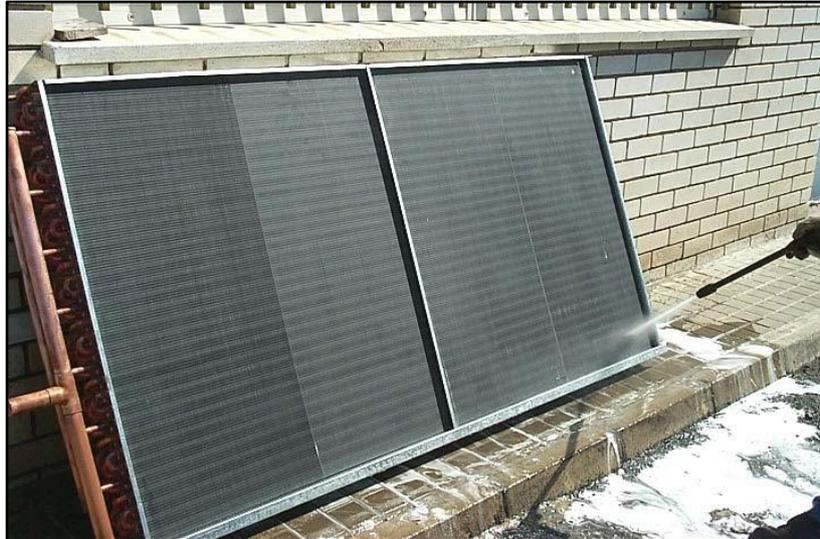
2.- Aclarado con agua a presión para dejar la superficie ausente de cualquier residuo y suciedad.

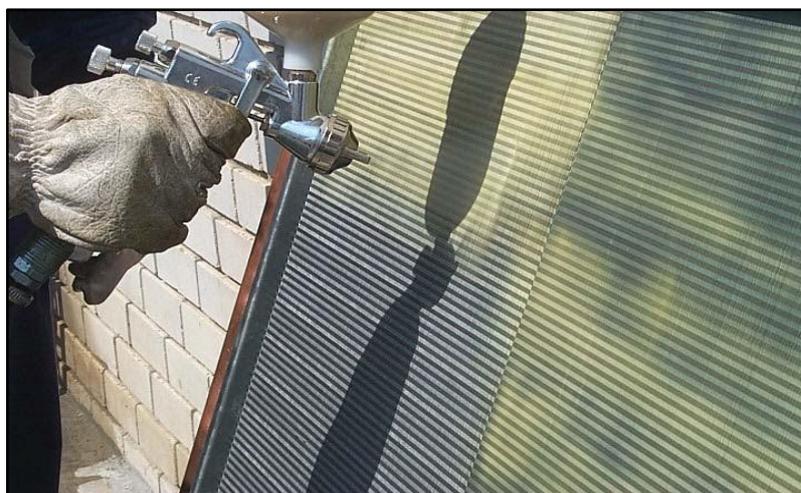
3.- Aplicación mediante equipo a presión del inhibidor VpCI-386. Esta operación ha sido realizada mediante un equipo convencional manteniendo una presión de trabajo de 7,5 bares y mediante utilización de una boquilla del nº 21. Para la aplicación del inhibidor se ha procedido a realizar un tintado previo del mismo con el objeto de poder establecer un seguimiento preciso del área protegida al mismo tiempo que aporta un factor estético de color según necesidades.

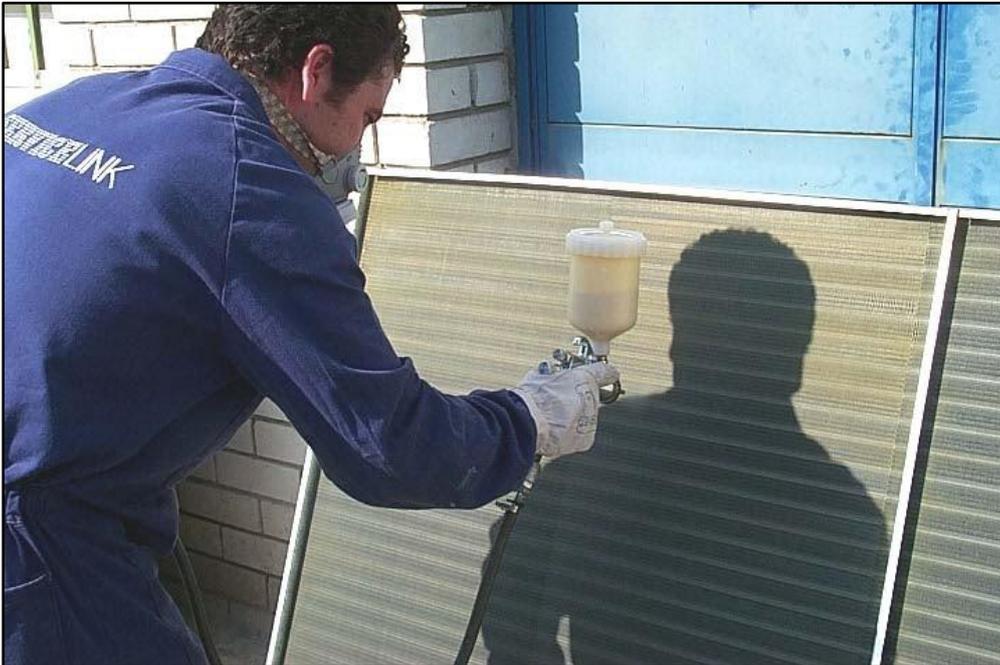
4.- Aplicación de una segunda mano del inhibidor VpCl-386 para de esta forma alcanzar el espesor mínimo aconsejado en torno a unas 75 micras.

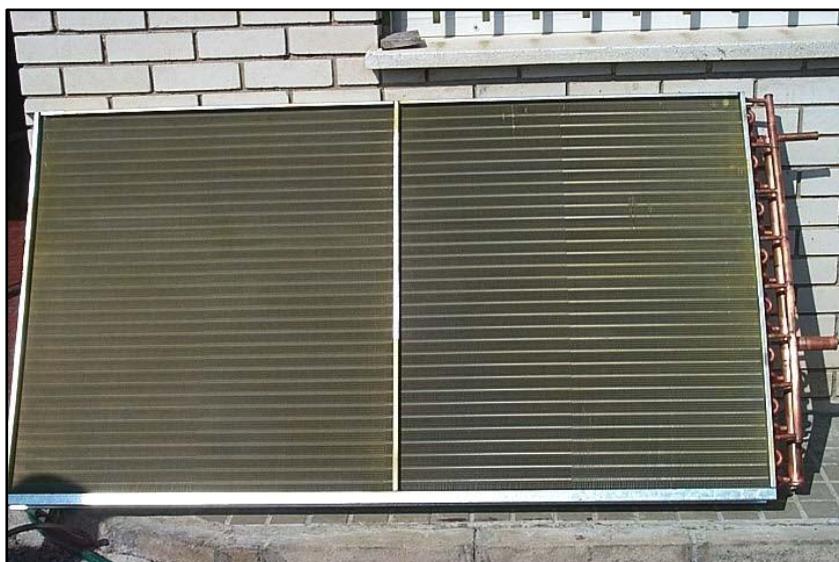
5.- Con grado opcional se procede a aplicar una tercera mano de acabado para de esta forma homogeneizar todas las zonas y así cuidar el factor estético de la protección.

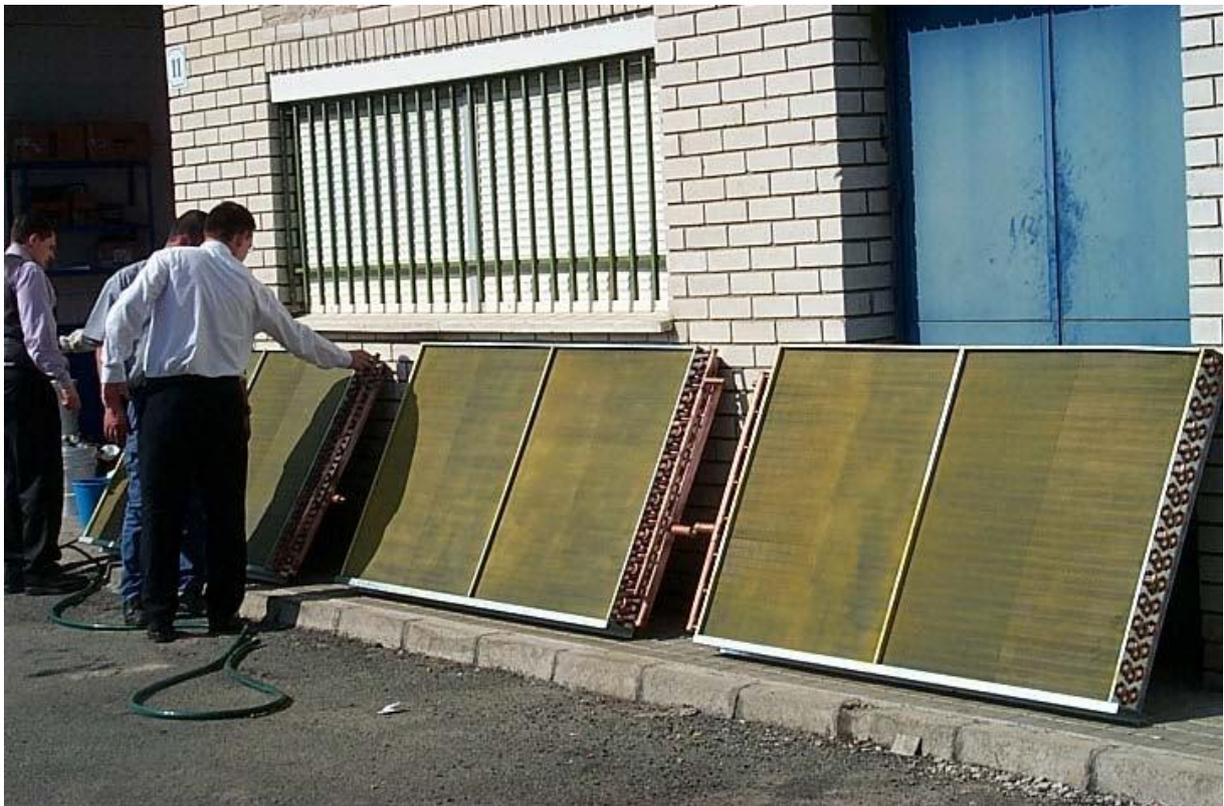
Este mecanismo de protección ha sido adoptado por Carrier para la protección de este tipo de equipamientos ya que ha resultado un método eficaz frente al grave problema de corrosión ambiental que sufren este tipo de equipos en sus componentes de aluminio. La disposición estructural de las aletas de aluminio hace que el uso de inhibidores en fase vapor VpCI sea prácticamente la única solución viable para lograr una protección efectiva en todas las zonas inaccesibles a otro tipo de protecciones.
